Analisis Potensi Penyebab Kerusakan Tongkat Kemudi Kapal Sabuk Nusantara

Investigation of Potential Causes of the Rudder Stock Damage on Sabuk Nusantara Vessel. Sabuk Nusantara Vessel is a Pioneer Ship type which is a freighter and passenger ship classified by BKI. Several ships experienced problems with their rudder system, especially on the rudder stock, some of them were found to be damaged and even detached and lost during their voyage. Therefore, the cause of the damage should be investigated. Here, the potential sources of the damage are investigated using an analytical method. It used a quantitative simulation to describe the comparison of structural strength, material and strength analysis, manufacturing defects, and incidental loads that occur on the rudder stock of the ships. A cause-effect diagram which is often called Fishbone has been applied as the tool of the problem identification process. The results obtained is that the damage to the rudder stock occurred due to several potential sources on the rudder stock such as non-standard materials, defects in the material due to production failures, and incidental loads including a ship running aground, hitting wood, and b

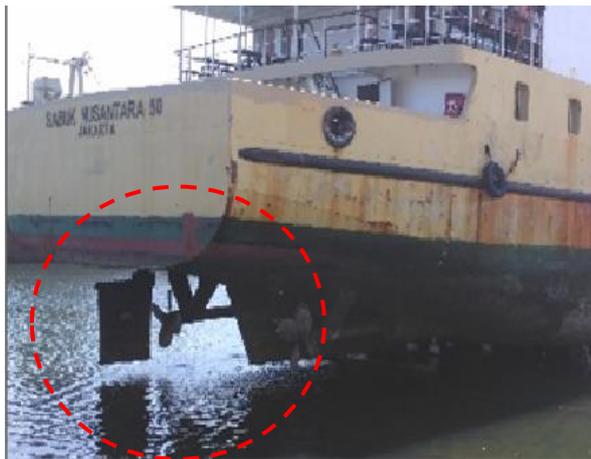
Kapal Perintis yang merupakan kapal pengangkut barang dan penumpang yang diklasikan menurut BKI ini mengalami masalah pada sistem kemudinya. Beberapa kapal perintis ditemukan mengalami kerusakan kemudi bahkan terlepas/hilang dari porosnya selama proses pelayarannya. Gambar 1 didapatkan informasi bahwa Kapal Perintis Sabuk Nusantara mengalami masalah kerusakan pada kemudinya. Kondisi ini dirasa perlu untuk mengkaji lebih dalam masalah sistem kemudi pada kapal perintis Sabuk Nusantara ini yang akan dianalisis potensi penyebab kerusakannya.

Gambar 1. Kemudi terlepas / hilang selama pelayaran (Dok. PT. IKI)

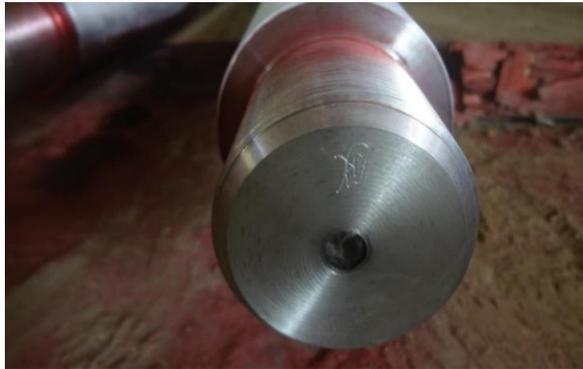
dipersyaratkan oleh BKI. Dalam pembuktian sebuah material yang sesuai standar harus memiliki sertifikat material yang dibuktikan dengan stamp langsung dari BKI.

Gambar 2. Stamp BKI pada rudder stock

Analisis potensi Kerusakan tongkat kemudi yang terjadi pada kapal Sabuk Nusantara telah dilakukan dalam penelitian ini, ada beberapa faktor yang diidentifikasi menjadi penyebab kerusakan tersebut yaitu; pertama, material tongkat tongkat kemudi tidak standar dibuktikan dengan ketiadaan sertifikat kelayakan dari lembaga klasifikasi. Kemudian, temuan cacat material melalui prosedur NDT, selanjutnya terdapat cacat produksi yang diakibatkan oleh prosedur pengelasan yang tidak sesuai standar dan juru las yang tidak kompeten. Dan faktor

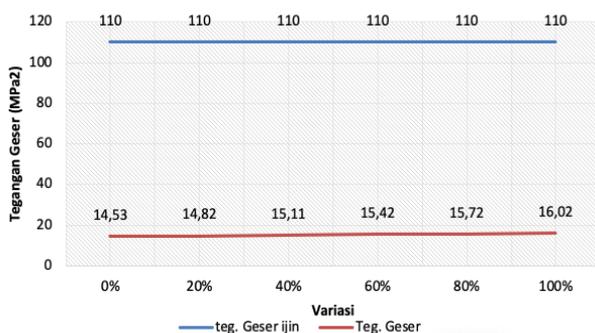
Menurut hasil analisa Ansys yang diuji oleh Anisa dalam skripsinya, dengan menggunakan "Tegangan Geser, Tegangan Normal, dan Tegangan Von-Mises" memperlihatkan bahwa design konstruksi dan material dari rudder stock tidak ada masalah atau ketidaksesuaian antara model rudder, bahan atau torsi mesin. Dibuktikan dari perhitungan Gaya Kemudi yaitu 110,473 kN sesuai dengan uji pada Ansys berada d bawah tegangan izin.

Gambar 3. Perubahan tegangan geser keadaan existing dan setiap variasi penambahan beban [14]

Baru pada saat penambahan beban yang bervariasi antara 20% - 100% dari gaya kemudi, rudder stock yang diuji melewati tegangan izin. Yaitu hanya boleh penambahan 20% beban gaya kemudi untuk Tegangan Normal, dan penambahan 60% beban gaya kemudi untuk Tegangan Von-Mises, sedangkan untuk Tegangan gesernya masih di bawah tegangan izin sekalipun penambahan 100% beban gaya kemudi.

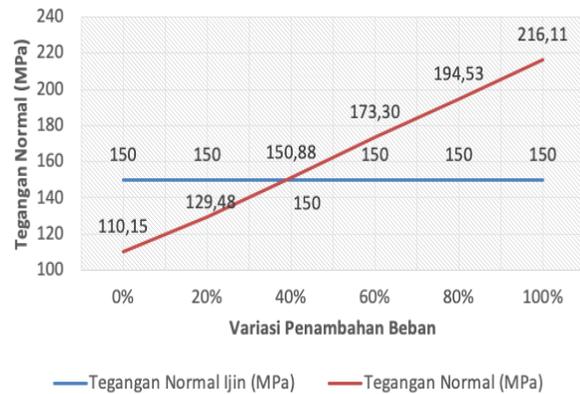
Gambar 4. Perubahan tegangan normal keadaan existing dan setiap variasi penambahan beban

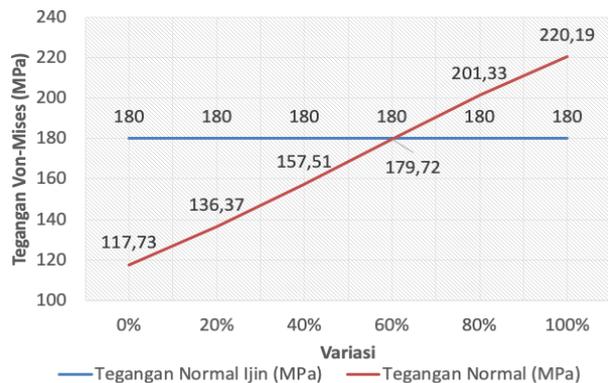
Gambar 5. Perubahan tegangan von-Mises keadaan existing dan setiap variasi penambahan beban

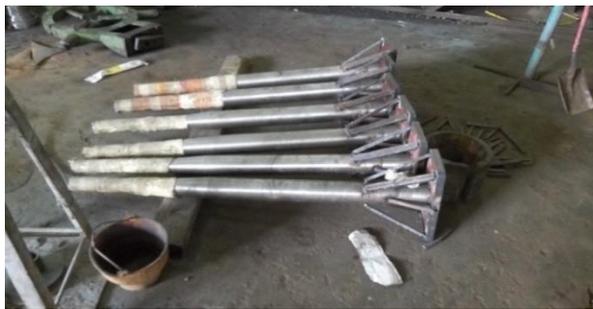
Kenyataan di lapangan PT. IKI telah memiliki aproval dalam pekerjaan pengelasan kapal namun tidak memiliki prosedur khusus terkait pengelasan Rudder Stock. Prosedur pengelasannya mengacu pada prosedur pengelasan Las Lambung Kapal.

Gambar 6. Metode pengelasan dengan perlakuan panas pada material

Dalam praktik pengelasan memberlakukan teknik perlakuan panas yang tentu akan mempengaruhi kondisi material Rudder Stock. Perlakuan panas yang dimaksud adalah penambahan penahan berupa logam untuk menahan lasan agar tetap sesuai presisi.

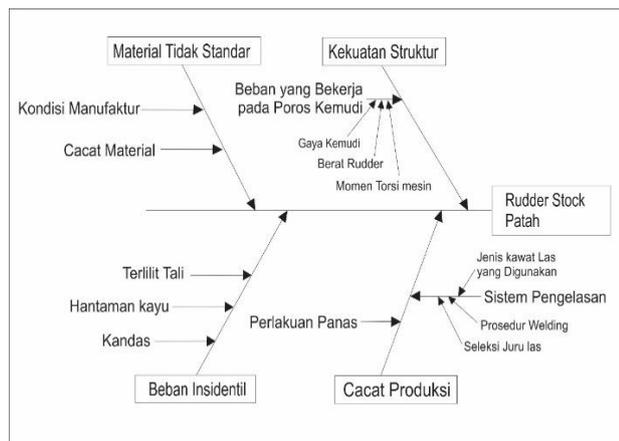
Penjabaran Fishbone diagram Potensi kerusakan tongkat kemudi berdasarkan hasil pembahasan yang telah dijelaskan tertuang dalam Gambar 7. Dengan membagi Kelompok Penyebab yang terdiri dari Material Standar, Kekuatan Struktur, Cacat Produksi dan Beban Insidental maka tiap kelompok penyebab memiliki total persentase 25%. Total persentase tersebut kemudian terbagi berdasarkan jumlah penyebab dalam tiap kelompok tersebut.

Gambar 7. Fishbone diagram hasil pengamatan

No	Kelompok Penyebab	Persentase
1	Material tidak standar	25%
2	Kekuatan struktur	0
3	Cacat produksi	18.75%
4	Beban Insidental	25%
