Analisa Pola Kegagalan Balok Beton Menggunakan GFRP Bar Tanpa Selimut Beton

Failure Mode Analysis of Concrete Beams using GFRP Rebar without Concrete Cover. Reinforced concrete that uses rebar steel in corrosive areas, are prone to damage or decreased strength due to corrosion. Corrosion in the steel reinforcement is one of the factors that decreasing strength of reinforced concrete. One of the materials developed to overcome corrosion is the use of GFRP (Glass Fiber Reinforced Polymer) reinforcement material. This study aims to analyze the flexural capacity and failure mode of concrete beams without concrete cover using material GFRP bar as reinforcement. The research design was an experimental laboratory with a recapitulation of 6 samples consisting of 2 beams using steel reinforcement with concrete cover. 2 concrete beams using reinforcement GFRP bar with concrete cover, 2 beams using GFRP bars without concrete cover. The research method uses the monotonic static flexure and analyzing the data using the initial crack condition and ultimate condition test. The results of the research indicate the flexural capacity of the beams with GFRP bar reinforcement is higher than steel rei

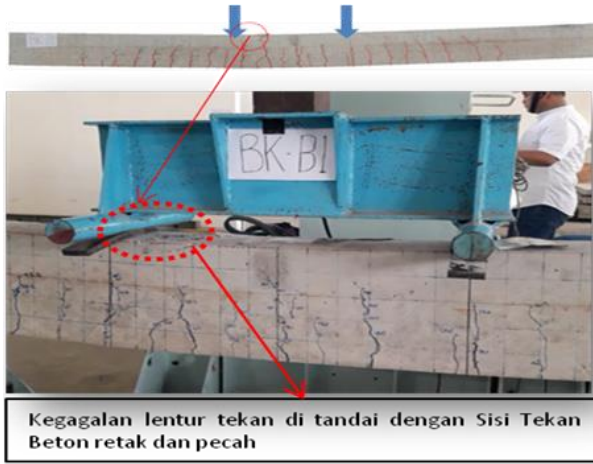
Pola retak dan keruntuhan Balok Kontrol (BK), Balok Fiber Selimut (BFS), Balok Fiber Tanpa Selimut (BFTS) dari hasil pengujian tersebut menunjukkan bahwa pada balok BK-B1, BK-B2, BFS-B1, BFS-B2, BFTS-B2 mengalami kegagalan lentur. Kegagalan Retak lentur ditandai dengan retakan yang terjadi pada sisi bawah menjalar ke atas dan membentuk retakan tegak lurus sumbu balok. Retakan geser muncul dengan terbentuknya retak miring terjadi akhir pembebanan. Retak miring terbentuk dari retak lentur pada bentang geser. Retak miring terjadi pada bagian sisi tertekan pada bentang geser dan sisi tengah balok di dekat tumpuan.

Gambar 11. Mode keruntuhan Balok Kontrol (BK)

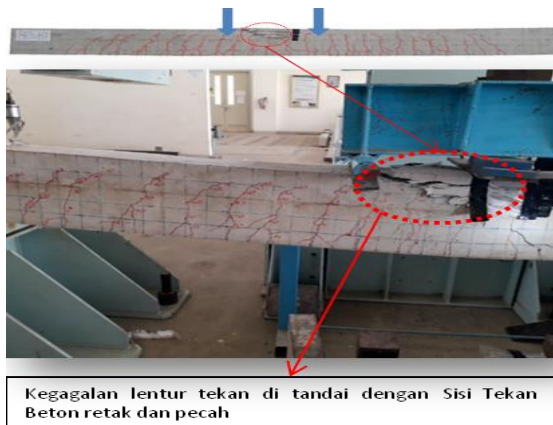
Gambar 12. Mode keruntuhan balok BFS

Pada balok BFS-B1 mengalami kegagalan keruntuhan tekan geser, kegagalan ini dimulai dengan timbulnya retak lentur halus vertical di tengah bentang, dan tidak terus menjalar karena terjadi kehilangan lekatan lembar U-Wrap GFRP-SHEET, setelah itu diikuti dengan retak miring yang lebih curam dan secara tiba-tiba menjalar menuju sumbu netral.

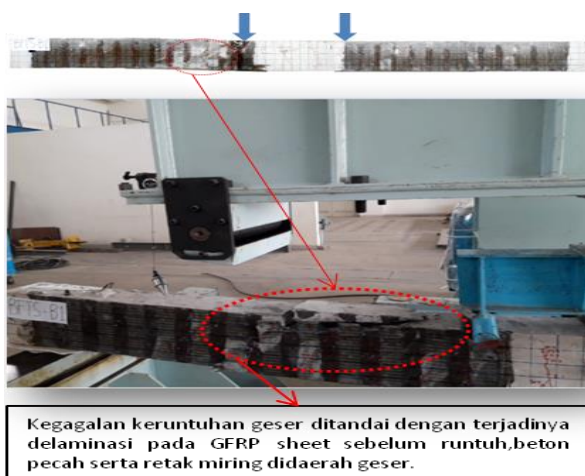
Gambar 13. Mode keruntuhan balok BFTS

Kapasitas lentur pada balok dengan tulangan GFRP bar lebih besar dibandingkan dengan balok dengan tulangan baja dan mampu meningkatkan kapasitas lentur balok dalam menahan beban sebesar 39.76 %, pola kegagalan beton yang terjadi pada balok tulangan baja mengalami kegagalan lentur tekan ditandai dengan retakan yang terjadi pada sisi tertekan dan membentuk retakan tegak dengan sumbu netral beton yang tertekan, sedangkan pada balok beton tulangan GFRP tanpa selimut mengalami kegagalan keruntuhan tekan geser dengan kondisi tulangan berdeformasi (bi-linear) dengan retak miring dan secara tiba-tiba menjalar menuju sumbu netral beton yang tertekan sehingga terjadilah keruntuhan secara tiba-tiba.
