Studi Keselamatan Jalan pada Jalan Nasional Ruas Bomberai-Purwata di Kabupaten Fak-Fak

Abstract

Road Safety Study on the National Road of the Bomberai - Purwata Section in Fak-Fak Regency. The National Road is the Bomberai-Purwata section in Fak-Fak Regency, precisely at KM 138 + 500 up to KM 230 + 660 where the conditions are flat. The number of accidents that occurred at this research location is quite significant from the data of the Police Resort District Fak-Fak as many as 50 cases for 6 years from 2012 to 2017. From year to year the number of accidents that occurred was fairly even though in the last year it declined in line with awareness/care - careful driving a vehicle and also from year to year geometric roads have improved from the Directorate General of Highways. Therefore, this study aims to determine the characteristics of accidents, accident prone locations, and road safety infrastructure audits. The initial stage is to analyze the characteristics, then the level of accident analysis is carried out to determine the location of accident prone based on the number of accident events on the traffic volume. After that it will be analyzed with the EAN approach. This anal

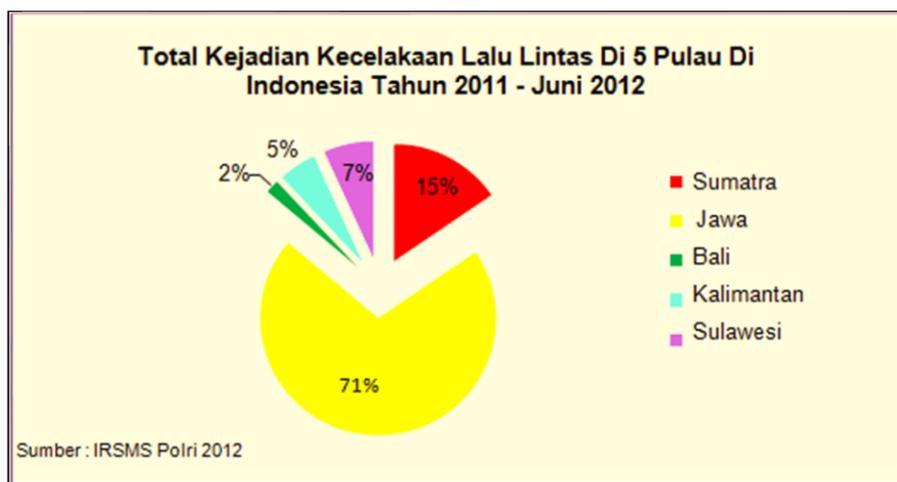
Gambar 1. Persentase total kejadian kecelakaan lalu lintas di 5 Pulau di Indonesia

Dari jumlah kejadian kecelakaan tersebut juga diperoleh informasi jumlah korban kecelakaan di pulau-pulau tersebut yang diperlihatkan pada Gambar 2. Dari Gambar 1 dan Gambar 2 dapat terlihat bahwa pulau Jawa memiliki tingkat kejadian kecelakaan dan korban yang tertinggi dibandingkan dengan pulau lainnya. Salah satu penyebabnya antara lain adalah karena besarnya jumlah penduduk Indonesia yang menetap di pulau Jawa. Oleh karena itu tidak menutup kemungkinan tingginya angka kecelakaan ini dapat pula terjadi di Pulau Papua.

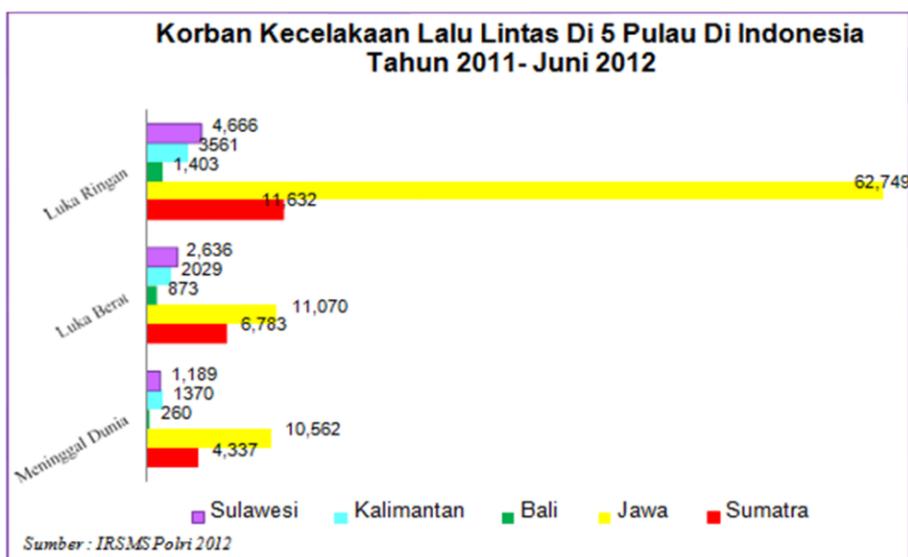
Gambar 2. Korban kecelakaan lalu lintas di 5 Pulau di Indonesia

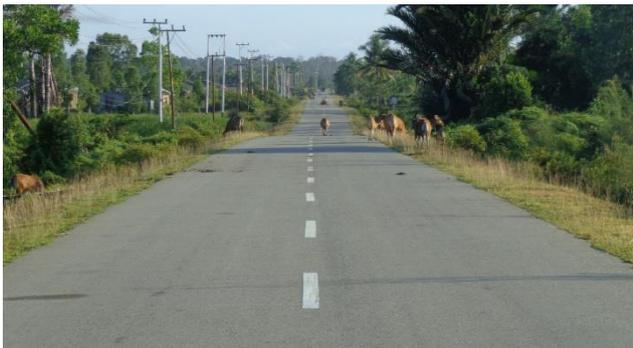
Dalam penelitian ini, akan ditinjau salah satu ruas jalan Nasional yaitu ruas Bomberai-Purwata di Kabupaten Fak-Fak tepatnya di KM

138+500 sampai dengan KM 230+660 dimana eksisting jalan adalah Aspal Lataston (HRS-WC) dengan kondisi daerah datar seperti yang

diperlihatkan pada Gambar 3. Angka kecelakaan yang terjadi pada lokasi penelitian ini cukup signifikan dari data Kepolisian Resort Kabupaten Fak-Fak sebanyak 50 kasus selama 6 tahun dari tahun 2012 sampai 2017. Dari tahun ke tahun angka kecelakaan yang terjadi cukup merata walaupun ditahun terakhir mengalami penurunan seiring dengan kesadaran/kehati-hatian mengendarai kendaraan dan juga dari tahun-ketahun geometrik jalan mengalami perbaikan dari pihak Ditjen Bina Marga. Grafik Angka kecelakaan di lokasi penelitian seperti Gambar 4.

Gambar 3. Foto kondisi eksisting jalan ruas Bomberai-Purwata

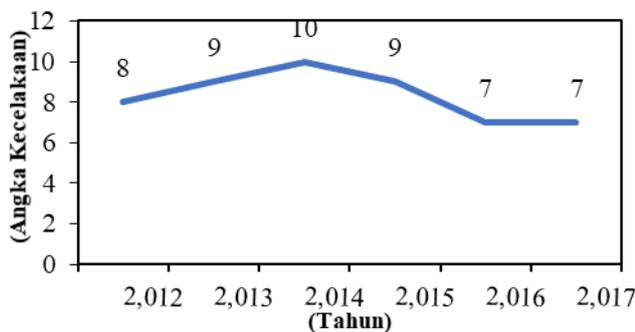
Gambar 4. Grafik angka kecelakaan di Distrik Bomberai

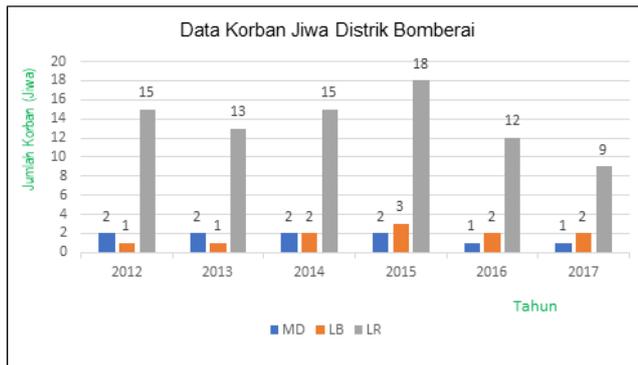
Gambar 8. Data korban jiwa tahun 2012 - 2017
