# Kualitas Kebersihan Drainase di Kecamatan Panakkukang, Kota Makassar

**Keywords:** Quality, Cleanliness, Drainage, Panakkukang District, Makassar City

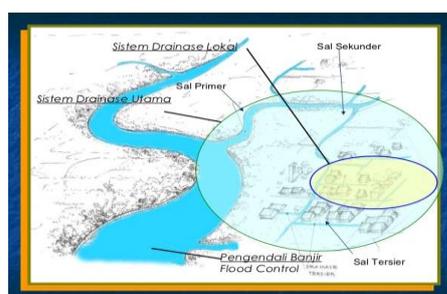
Gambar 1. Sistem drainase perkotaan

Sistem drainase perkotaan adalah prasarana perkotaan yang terdiri dari kumpulan sistem saluran, yang berfungsi mengeringkan lahan dari banjir/genangan akibat hujan (dan limbah cair domestik) dengan cara mengalirkan kelebihan air permukaan ke badan air melalui saluran-saluran

dalam sistem tersebut. Kegunaan dengan adanya saluran drainase ini antara lain menurut (Suripin, 2004) adalah: 1) mengeringkan genangan air sehingga tidak ada akumulasi air tanah; 2) menurunkan permukaan air tanah pada tingkat yang ideal; 3) mengendalikan erosi tanah, kerusakan jalan dan bangunan yang ada; dan 4) mengendalikan air hujan yang berlebihan sehingga tidak terjadi bencana banjir.

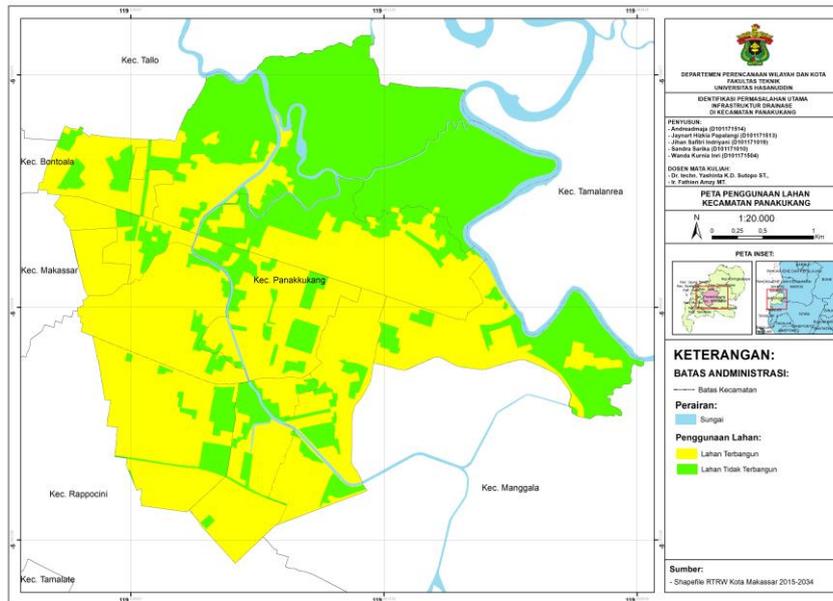
Gambar 3. Peta tutupan lahan

Pada Gambar 3 diatas, dapat dilihat bahwa lebih banyak kawasan yang sudah mengalami pembangunan di Kecamatan Panakkukang. Hal ini selaras dengan hasil penelitian mengenai ketersediaan ruang terbuka hijau di Kota Makassar yang menyatakan bahwa "Kecamatan Panakkukang mengalami penurunan luasan ruang terbuka hijau paling tinggi yaitu sebesar 1.42 km<sup>2</sup>. Perubahan tersebut terjadi akibat tingginya pembangunan ruko, pusat perbelanjaan dan juga perumahan." (Kurnianti, 2020).

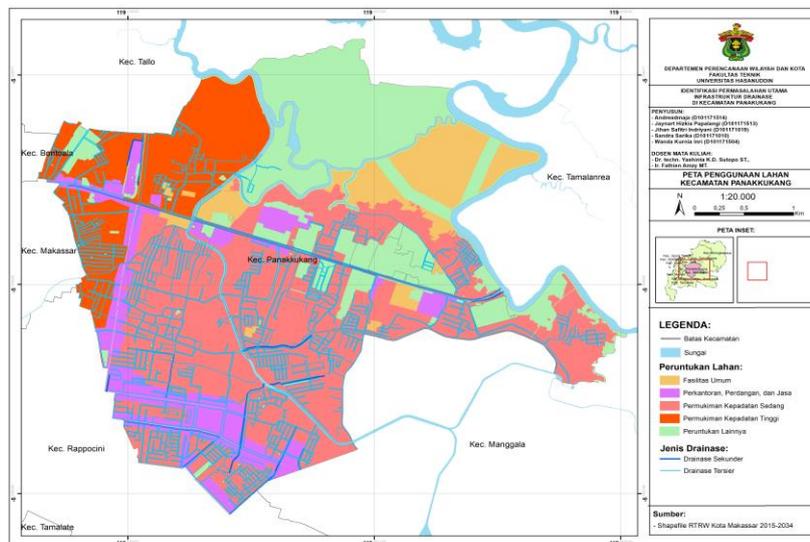
Gambar 4. Peta penggunaan lahan Kecamatan Panakkukang

Berdasarkan RTRW Kota Makassar tahun 2015-2034 menetapkan bahwa peruntukan kawasan Kecamatan Panakkukang terbagi menjadi beberapa kawasan yaitu kawasan peruntukkan perumahan baik dengan kepadatan tinggi, sedang dan rendah serta kawasan peruntukan perdagangan dan jasa baik skala pelayanan lingkungan, skala pelayanan kota dan skala pelayanan regional meliputi kawasan peruntukan perkantoran dan kawasan peruntukan industri dengan skala menengah. Adapun pola penggunaan lahan di Kecamatan Panakkukang dapat dilihat pada Gambar 4 berikut ini.

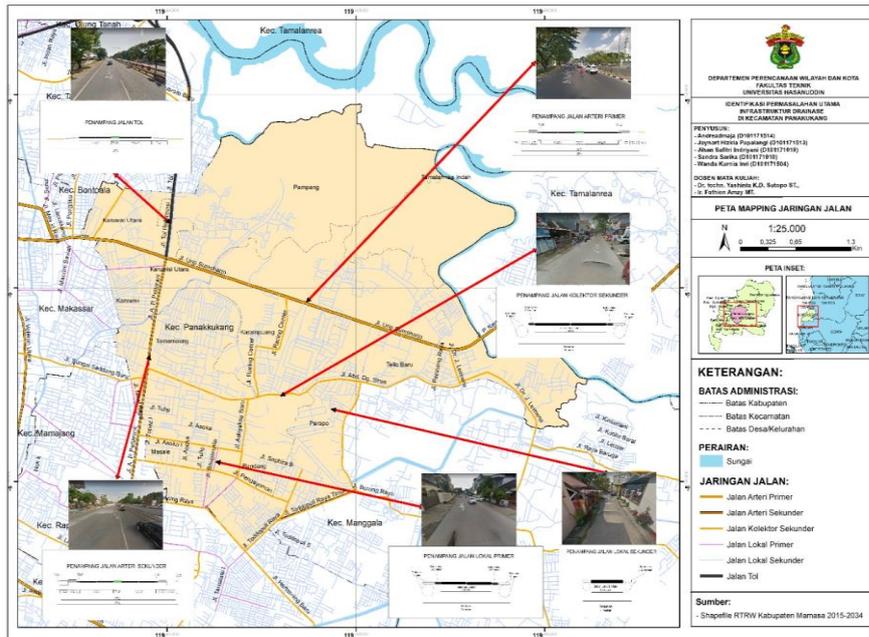
Gambar 5. Peta kondisi jaringan jalan Kecamatan Panakkukang  
Sumber: Shapefile RTRW Kota Makassar 2015-2034; ilustrasi gambar oleh Penulis, 2020

jalan tol, arteri primer dan sekunder, kolektor sekunder, lokal primer dan sekunder, dan juga lingkungan. Masing-masing jaringan jalan pada umumnya memiliki perkerasan berupa aspal atau beton. Gambar 5 dibawah ini memperlihatkan kondisi jaringan jalan dan Gambar 6 memperlihatkan integrasi antar jaringan drainase di Kecamatan Panakkukang.

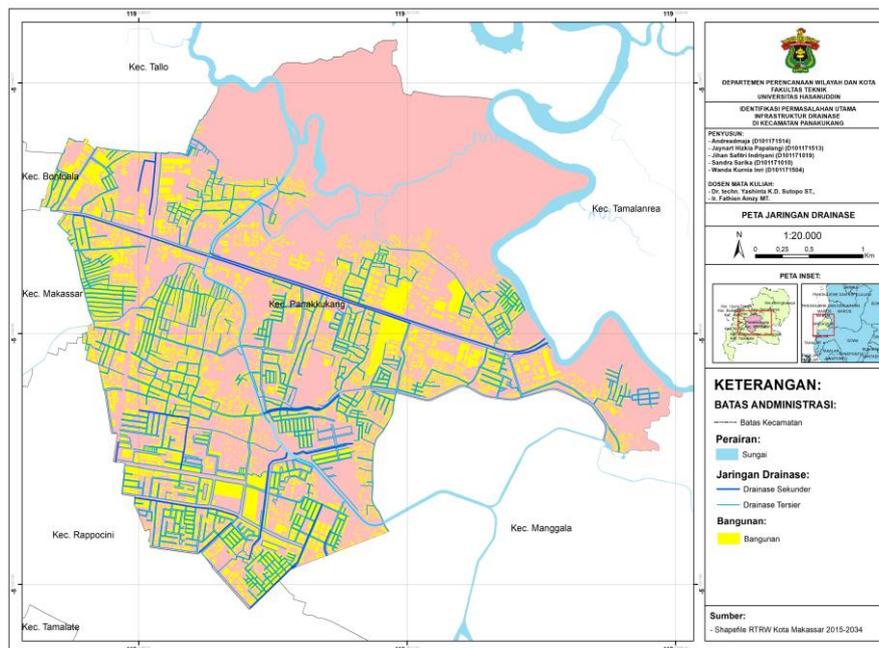
Gambar 6. Peta jaringan drainase Kecamatan Panakkukang  
Sumber: Shapefile RTRW Kota Makassar 2015-2034; ilustrasi gambar oleh Penulis, 2020

Berdasarkan hasil observasi yang dilakukan, ketersediaan jaringan drainase di Kecamatan Panakkukang telah memenuhi persyaratan yaitu saluran drainase yang melayani daerah permukiman dialirkan pada saluran tersier, yang selanjutnya diarahkan pada saluran sekunder dan berakhir pada saluran primer.

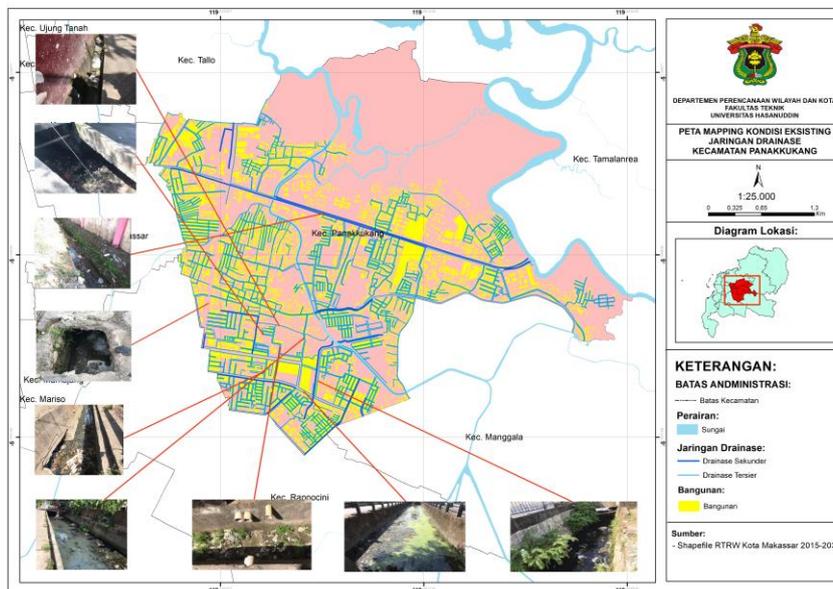
Gambar 7. Peta kondisi drainase di Kecamatan Panakkukang

Berdasarkan pada Gambar 7 terdapat lima lokasi yang memiliki permasalahan kondisi drainase di Kecamatan Panakkukang yaitu 1) sekitar kanal di Jalan Mirah Seruni; 2) sekitaran Pasar Segar; 3) kawasan rumah makan di Jalan Pengayoman; 4) pemukiman warga di Jalan Adiyaksa Baru; dan 5) Jalan Jendral Urip Sumoharjo. Kondisi drainase berada di sekitar kanal di Jalan Mirah Seruni, terlihat dengan jelas melalui Gambar 8 bahwa air yang menggenangi drainase berwarna hitam dan penuh dengan sampah plastik. Hal tersebut disebabkan oleh kurangnya kesadaran masyarakat mengenai pentingnya pola hidup bersih dan kebiasaan membuang sampah sembarangan ke dalam drainase.

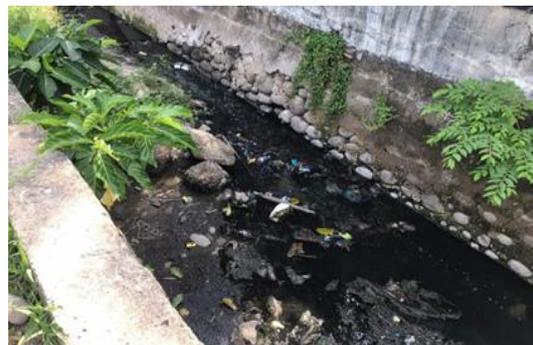
Gambar 8. Kondisi drainase di Jl. Mirah Seruni

Sampah yang ada merupakan sampah yang berasal dari pemukiman warga dan sampah

masyarakat yang berjualan di pinggir drainase. Kondisi air pada drainase yang menjadi berminyak dan berwarna kehitaman seperti oli juga diakibatkan karena pembuangan limbah cair seperti air bekas cucian piring warung-warung sari laut, dan limbah cair lainnya kedalam drainase.

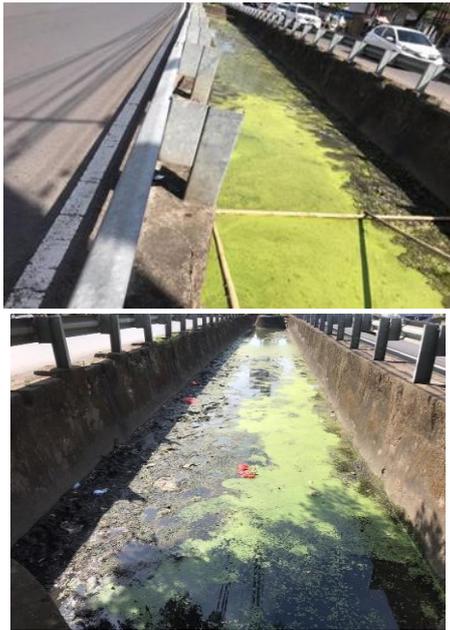
Gambar 9. Kondisi drainase di sekitaran Pasar Segar

Kondisi drainase di sekitaran Pasar Segar (Gambar 9) merupakan kondisi drainase sekunder yang berada di tengah-tengah Jalan Pengayoman di Kecamatan Panakkukang. Seperti yang terlihat pada gambar, air pada drainase ini berwarna kehijauan dan pada saat dilihat dari dekat akan tercium bau busuk yang sedikit menyengat. Tidak hanya air drainase yang berwarna kehijauan, tampak banyak sampah-sampah yang terapung di atasnya.

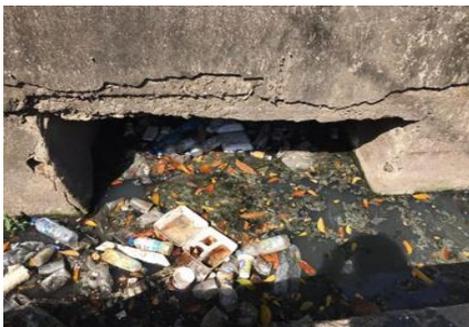
Gambar 10. Kondisi drainase di sekitaran Jl. Pengayoman

Keadaan drainase tersier yang berada di kawasan rumah makan di Jalan Pengayoman Kecamatan Panakkukang dapat dilihat pada Gambar 10. Terlihat banyak sampah seperti sampah botol minuman, sterofoam, dan jenis sampah plastik lainnya. Air yang ada pada drainase ini juga berwarna agak kehitaman dengan bau busuk yang sangat menyengat dan apabila dilihat dengan jarak yang lebih dekat, akan ditemukan banyak jentik-jentik nyamuk di sekitar drainase.

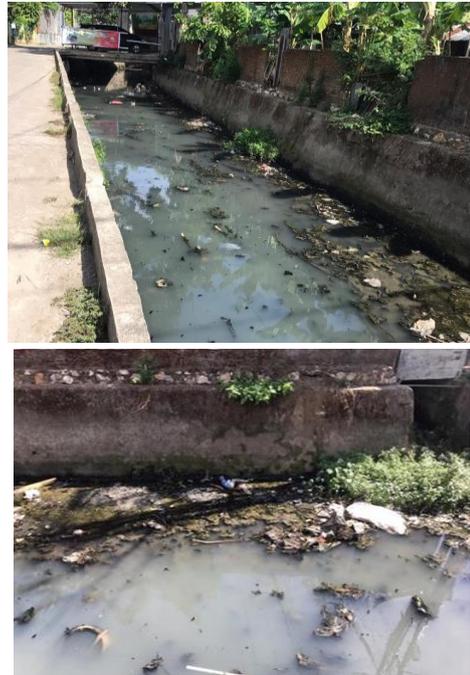
Gambar 11. Kondisi drainase di sekitaran Jl. Adiyaksa Baru

Kondisi drainase pada pemukiman warga di Jalan Adiyaksa Baru dapat dilihat pada Gambar 11. Kondisi drainase sekunder di dekat permukiman warga yaitu terdapat beberapa sampah yang terapung di atasnya, memiliki air yang berwarna abu-abu kehitaman, dan banyak tanaman eceng gondok.

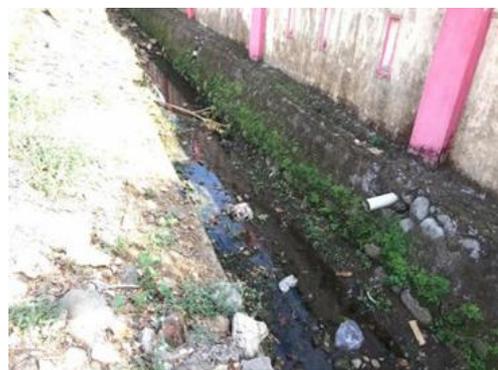
Gambar 12. Kondisi drainase di Jl. Jendral Urip Sumoharjo

Kondisi drainase pada Gambar 12 dibawah merupakan drainase yang terletak di salah satu sisi Jalan Urip Sumoharjo yang berada tepat di depan Aspol Panaikkang. Terlihat dari gambar, terdapat beberapa sampah organik seperti daun-daun dan ranting pohon, serta sampah anorganik seperti sampah plastik. Permasalahan yang terdapat pada drainase ini ialah kurangnya perhatian masyarakat sekitar mengenai kebersihan drainase.
